JIMANÍ: CLAVES GEOMORFOLÓGICAS DE LA RIADA DE MAYO DE 2004, SW DE REPÚBLICA DOMINICANA

José Ramón Martínez Batlle¹

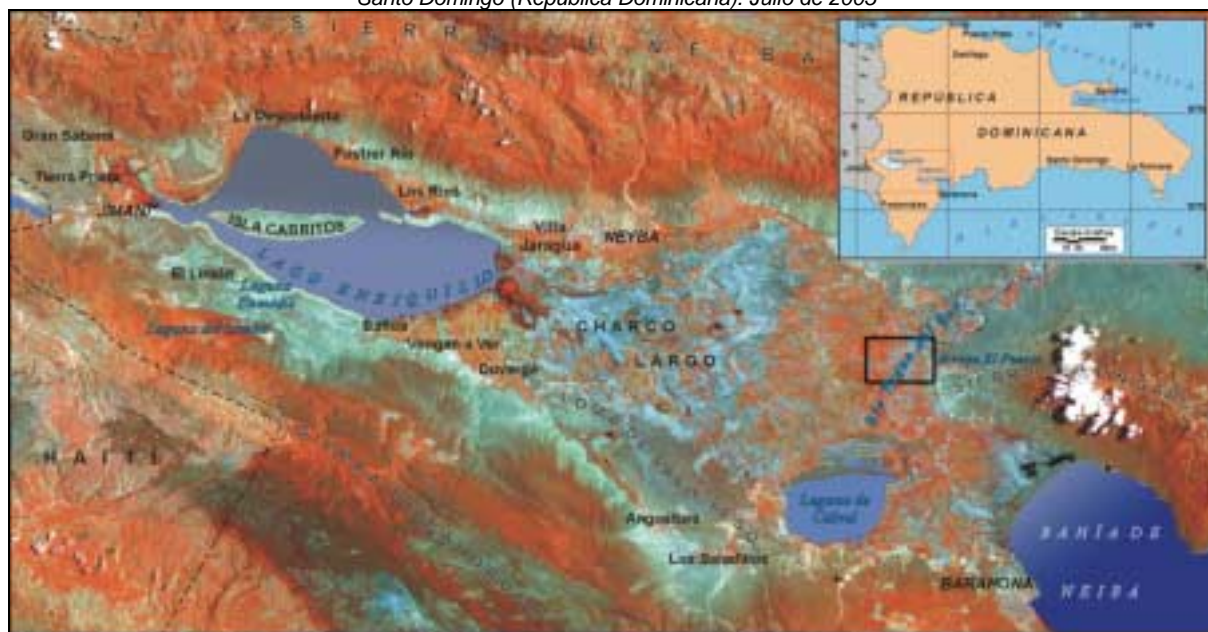
Figura 1. Composición en color de los canales 7, 5 y 4 de imagen LandSat 7 ETM+. Rift continental del Lago Enriquillo y Laguna de Cabral, mostrando en rectángulo de trazo negro el área de estudio. En cartela superior derecha, se muestra el encuadre de la composición LandSat en el contexto de República Dominicana
